Ocena potrzeb renowacji i modernizacji urządzeń wodno-melioracyjnych zlokalizowanych na wybranych ciekach w Puszczy Zielonka

Daniel Liberacki, Malwina Olejniczak
Uniwersytet Przyrodniczy, Poznań

Assessment of Needs for Renovation and Modernization of Water Supply and Drainage in the Area of Zielonka Forest

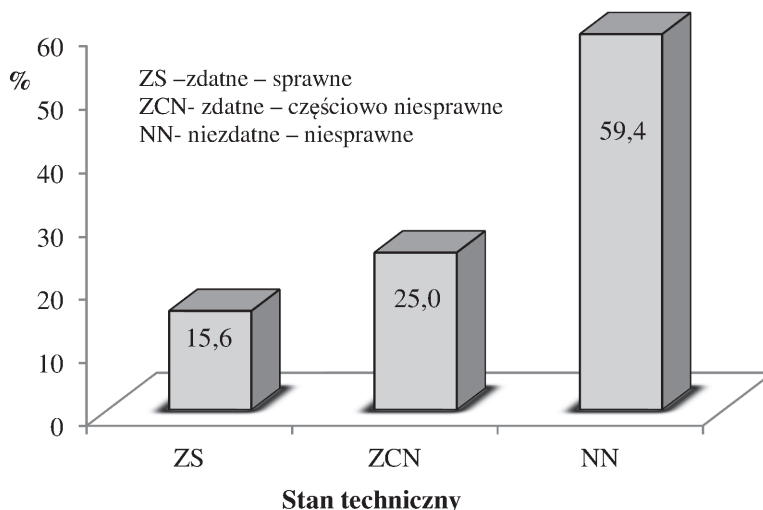
Rys. 2. Wyniki oceny stanu technicznego urządzeń wodno-melioracyjnych na cieku Struga Owińska

Wysoki procent urządzeń niezdatnych i niesprawnych technicznie stanowiący 59,4% uniemożliwia prawidłowe gospodarowanie wodą na obiekcie i wskazuje na pilną potrzebę ich modernizacji. Do grupy tych urządzeń zaliczono 5 budowli wodno-melioracyjnych oraz 3,8 km cieku.

Urządzenia zdatne ale częściowo niesprawne stanowią 25,0% wszystkich urządzeń na tym obszarze. Do grupy tych urządzeń zakwalifikowano 4 budowle wodno-melioracyjne oraz 0,8 km cieku. Tylko 15,6% urządzeń wodno-melioracyjnych (4 budowle oraz 0,27 km cieku) można zaliczyć do grupy urządzeń zdatnych i sprawnych technicznie.

O przynależności budowli do grupy urządzeń niesprawnych i niezdatnych technicznie w znacznej mierze decydowało zamulenie przepustu, oraz poprzesuwane kręgi betonowe. Znaczna część urządzeń wodno-melioracyjnym nie spełnia parametrów drugorzędowych do których należą: umocnienie budowli, uszczelnienie czy też oznakowanie budowli. Według innych badaczy [3, 8, 10] aktualny stan techniczny oraz poziom ich utrzymania nie gwarantuje uzyskania w pełni założonych efektów melioracji.

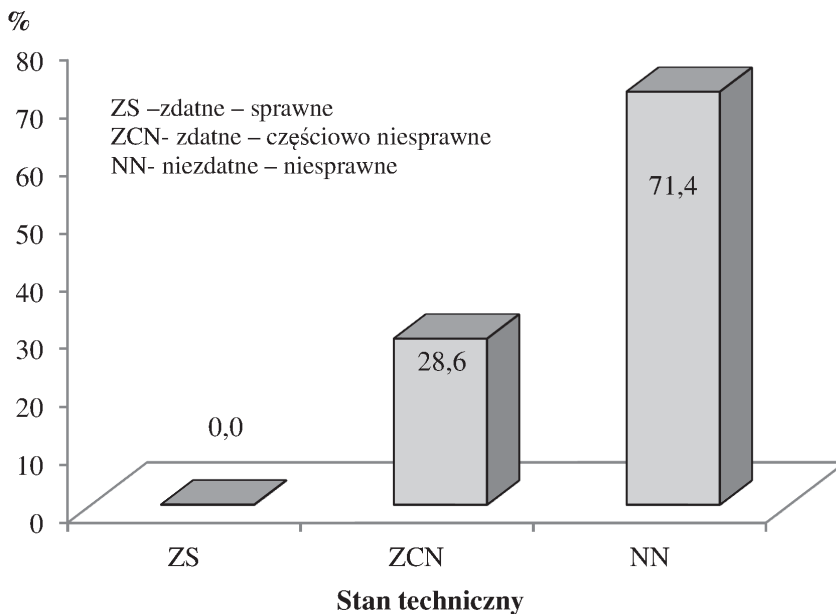
Rys. 3. Wyniki oceny stanu technicznego urządzeń wodno-melioracyjnych na cieku Trojanka

wychodzący z jeziora Bolechowskiego, będący lewym dopływem Trojanki. Wyniki badań stanu technicznego urządzeń wodno-melioracyjnych obrazuje tabela 3 oraz rysunek 3. Urządzenia niezdatne i niesprawne technicznie na rozpatrywanym obiekcie stanowią aż 71,4%.

Do grupy tych urządzeń zaliczono 5 budowli wodno-melioracyjnych oraz 1,33 km ciek. Urządzenia zdatne ale częściowo niesprawne stanowią 28,6%. Do grupy tych urządzeń przynależy 0,86 km ciek. Na rozpatrywanym obiekcie brak urządzeń liniowych zdatnych i sprawnych technicznie. O takim stanie infrastruktury na rozpatrywanym cieku w głównej mierze decyduje przekroczenie parametru dopuszczalnego jakim jest głębokość rowu. Pozostałe parametry dla urządzeń liniowych mieściły się w normie lub były zbliżone do dopuszczalnych-granicznych wartości.

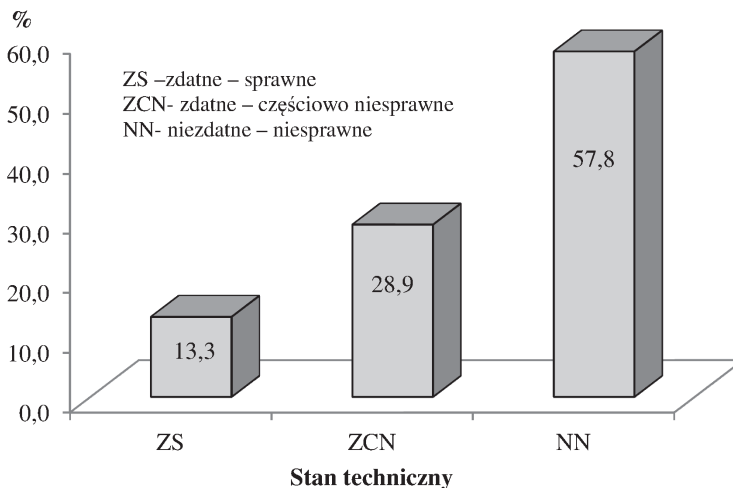
Rys. 4. Wyniki oceny stanu technicznego urządzeń wodno-melioracyjnych na cieku Goślinka

Niewielki procent urządzeń zdatnych i sprawnych technicznie (13,3%) prowadzi do zaburzenia gospodarowania wodą na obiekcie. Do grupy tych urządzeń zaliczono 5 budowli wodnych oraz 0,2 km cieku. Wysoki procent urządzeń zdatnych ale częściowo niesprawnych technicznie (28,9%) wskazuje na pilną potrzebę ich renowacji i modernizacji, w celu usprawnienia obiegu wody. Do grupy tych urządzeń przynależą 2 budowle wodno-melioracyjne oraz 2,2 km cieku.

Do urządzeń niezdatnych i niesprawnych technicznie na tym cieku można zaliczyć 57,8% inwentaryzowanych obiektów do których należy 8 budowli oraz 3,59 km biegu cieku. Wynika to z wieku urządzeń melioracyjnych oraz z braku właściwej ich konserwacji. Jak się wydaje, jednym z głównych czynników decydujących o stanie technicznym urządzeń są nakłady finansowe ponoszone na konserwacje i remonty tych urządzeń, które w ostatnich latach były niewystarczające lub nie było ich wcale [3, 8, 10].
