| PRZEDMIOT OPRACOWANIA | Inwentaryzacja pomiarowo-rysunkowa<br>budynku obory, ocena stanu technicznego |
| LOKALIZACJA | 64-310 Lwówek, Brody 115, działka nr ewid. 581/3 |
| INWESTOR: | Uniwersytet Przyrodniczy w Poznaniu,<br>Rolnicze Gospodarstwo Doświadczalne<br>Brody 115, 64-310 Lwówek |
| Data opracowania | <b>Nowy Tomyśl, 02.2014r.</b> |

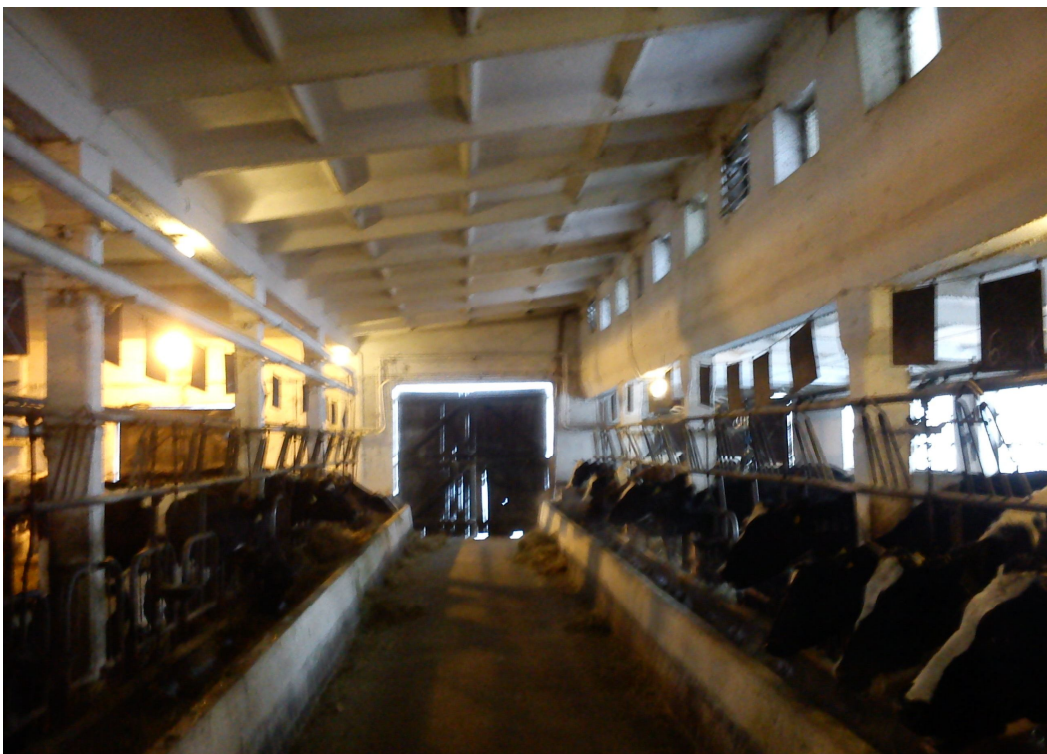
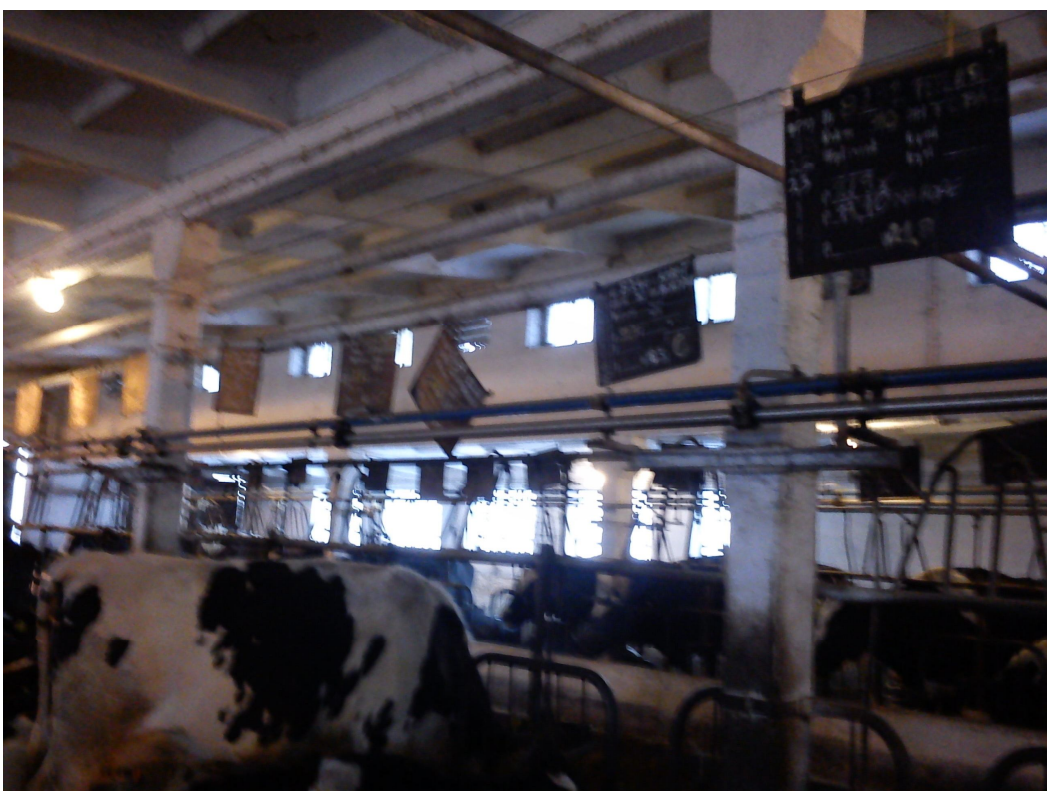
Fot. 1, 2 – wnętrze obory, widoczna konstrukcja żelbetowa oraz strop z płyt prefabrykowanych

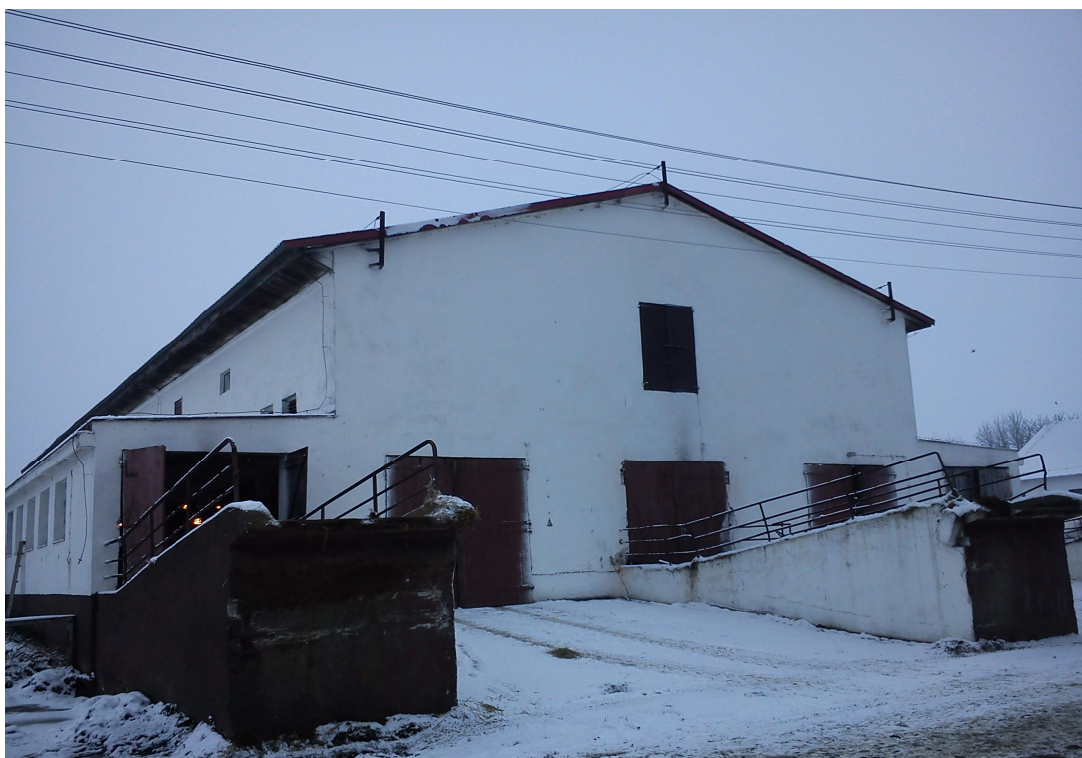
Fot. 3 – widok od strony wschodniej

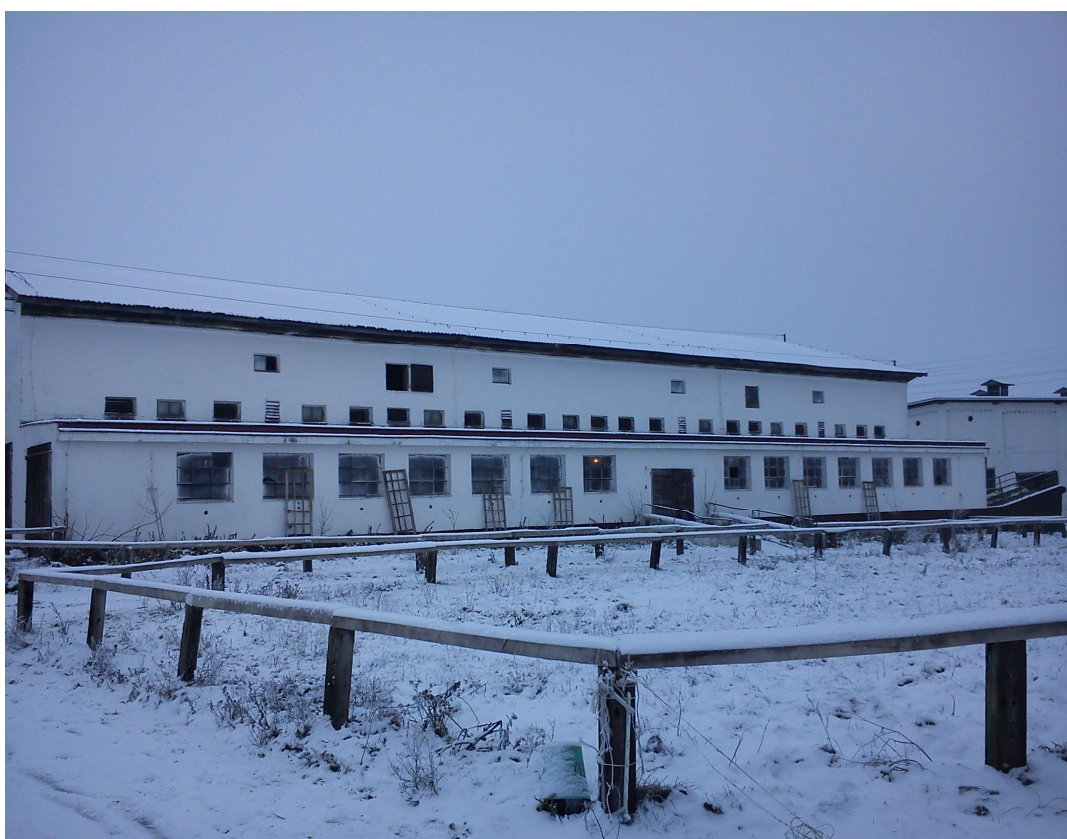
Fot. 4 – widok od strony północnej
