## RESTRUKTURYZACJA DESZCZOWNI WIELKOBSZAROWYCH

Paweł Kozaczyk<sup>1</sup>, Czesław Przybyła<sup>1</sup>

## RESTRUCTURING LARGE-SCALE SPRINKLERS

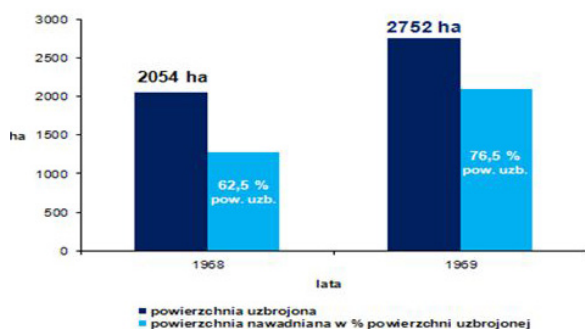
**Rys. 1.** Wykorzystanie deszczowni w latach 1968÷1969 w byłym województwie poznańskim  
**Fig. 1** The use of large-scale Irrigation in 1968 ÷ 1969 in the former province Poznan

W końcu lat sześćdziesiątych ubiegłego wieku na terenie byłego województwa poznańskiego deszczownie mogły nawadniać prawie 2800 ha, a procent wykorzystania powierzchni uzbrojonej wynosił prawie 77% (rys. 1). Na początku lat sie-

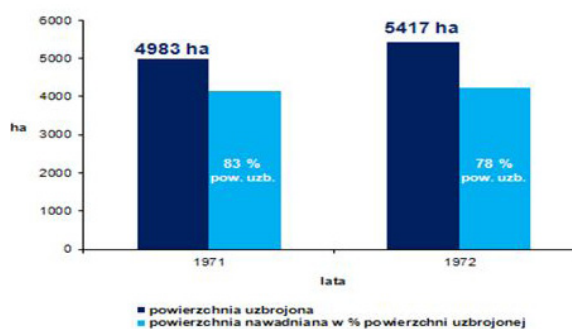
**Rys. 2.** Wykorzystanie deszczowni w latach 1971÷1972 w byłym województwie poznańskim  
**Fig. 2** The use of large-scale Irrigation in 1971 ÷ 1972 in the former province Poznan

demdziesiątych powierzchnia deszczowni wzrosła do 5400 hektarów (rys. 2).

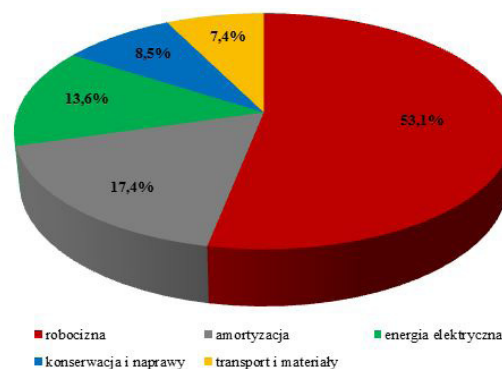
Rys. 4. Procentowa struktura kosztów eksploatacji deszczowni w latach 1986÷1990

Fig. 4. The percentage structure of the operating costs of sprinkler in the years 1986 ÷ 1990

Na rysunku 4 przedstawiono procentową strukturę kosztów eksploatacji w analizowanych latach. Aż 53% stanowiły koszty robocizny, a 17% amortyzacja. Nowa polityka finansowo-gospodarcza wprowadzona po 1990 roku spowodowała gwałtowną dewaluację kursu walutowego, a jednocześnie wywoływała procesy silnej i długoterminowej inflacji, w krótkim czasie przemienionej w hiperinflację. Powodowała ona niemal natych-

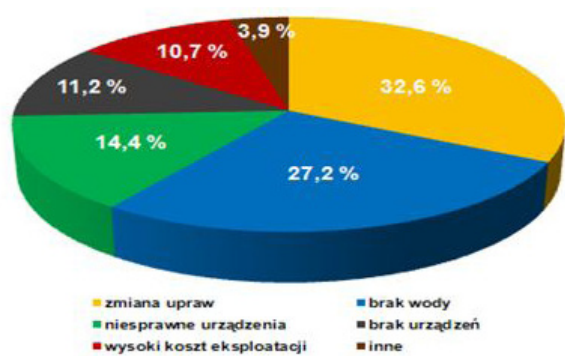
Rys. 3. Wykorzystanie deszczowni wielkoobszarowych w latach 1986÷1990

Fig. 3. The use of large-scale Irrigation in 1986 ÷ 1990

Na rysunku 3 przedstawiono przyczyny niskiego wykorzystania badanych deszczowni wielkoobszarowych. Wynika z niego, że najczęstszą przyczyną niskiego wykorzystania było niedostosowanie struktury upraw do wymogów deszczowni (32,6%). Rośliny, które najsilniej reagują na nawodnienie, nie dominowały w strukturze zasiewów (okopowe i zielonki) i stanowiły tylko około 18 % na analizowanych obszarach.

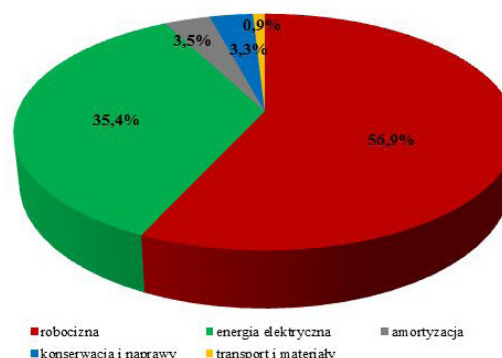
Rys. 5. Procentowa struktura kosztów eksploatacji deszczowni w latach 1991÷1998

Fig. 5. The percentage structure of the operating costs of the sprinkler in the years 1991 ÷ 1998

W analizowanych deszczowniach w strukturach kosztów jeszcze bardziej zwiększały się koszty robocizny (z 53 do 57%). Jednak największy wzrost następuje w kosztach energii elektrycznej. Wzrastają one wtedy z 13,5% aż do 35,5% (rys. 5).

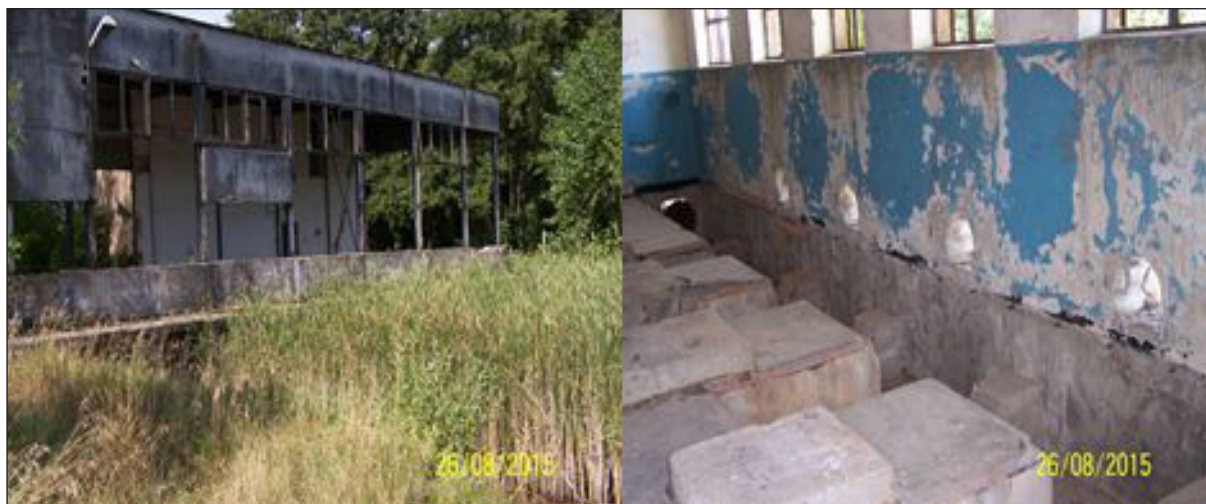
**Fot. 1.** Zdevastowane budynki przepompowni w Niepruszewie i Jeziorkach w 2015 roku  
**Fot. 1.** Devastated buildings pumping stations in Niepruszewo and Jeziorkach in 2015

Dwa z analizowanych gospodarstw (Komorowo i Sapowice) zostały przez Agencję sprzedane prywatnym podmiotom gospodarczym. Cała infrastruktura podziemna i naziemna deszczowni jak również budynki stacji pomp zostały rozgrabione bądź rozebrane. Gospodarstwa PGR w Niepruszewie i Jeziorkach zostały wydierżawione spółkom z kapitałem zagranicznym. Po wyprzedaży majątku trwałego ich grunty zostały sprzedane prywatnym inwestorom (fot. 1). Grunty PGR Zborowo sprzedano również prywatnym właścicielom. Jednak część gruntów pozostała w gestii gminy. Adoptowała ona były budynek stacji pomp na magazyn sprzętu pływającego nad jeziorem Niepruszewskim (fot. 2).

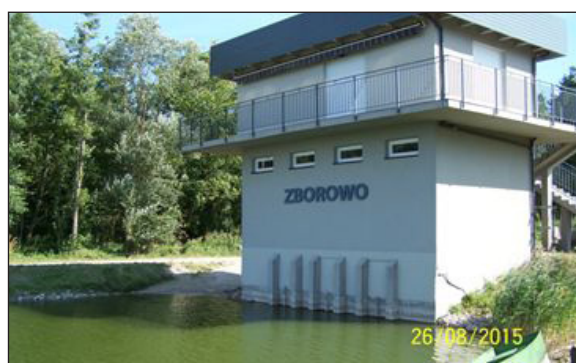
**Fot. 2.** Budynek pompowni Zborowo adoptowany na magazyn sprzętu pływającego  
**Fot. 2.** Building pumping Zborowo adapted to store water equipment
